A Pilisborosjenői patak természeti állapota és műszaki beavatkozásokkal kapcsolatosan az eddigi elvégzett munkafázisok szakmai kontrollja

Szakmai vélemény

Dr. Szalma Elemér PhD

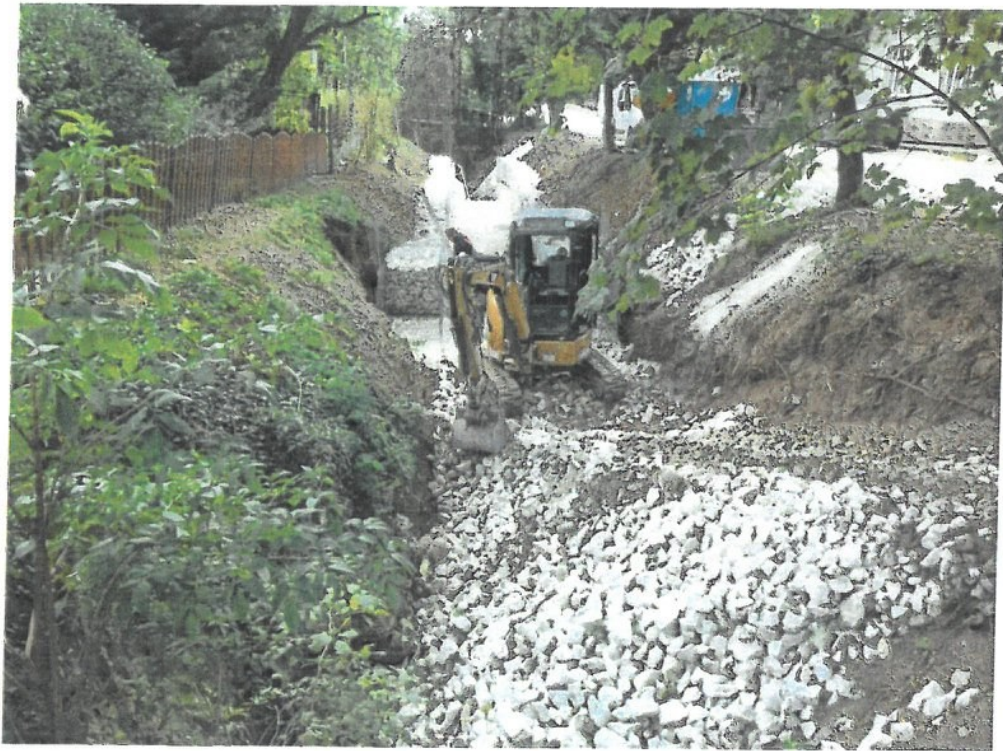
I. Fotó: A Budai út és a Híd út kereszteződésében felújított szakaszán végzett Gabion paplanos munkálatok

Az I. fotón látható meder kialakítása hidrobiológiai szempontból egyáltalán nem ellenjavallt. Kis vízhozam esetében is a kövek között megmaradt vízben különböző vízi élőlény-együttesek alakulhatnak ki. A folyamatos hordalék utánpótlás illetve az allochton következtében egyre kedvezőbb körülmények kialakulása várható a meder élővilága szempontjából. A rézsűket érdemes lenne az elkészülése után vagy gyepesíteni, vagy cserjésíteni olyan fajokkal melyeknek kertészeti kezelése könnyen megoldható és esztétikus.

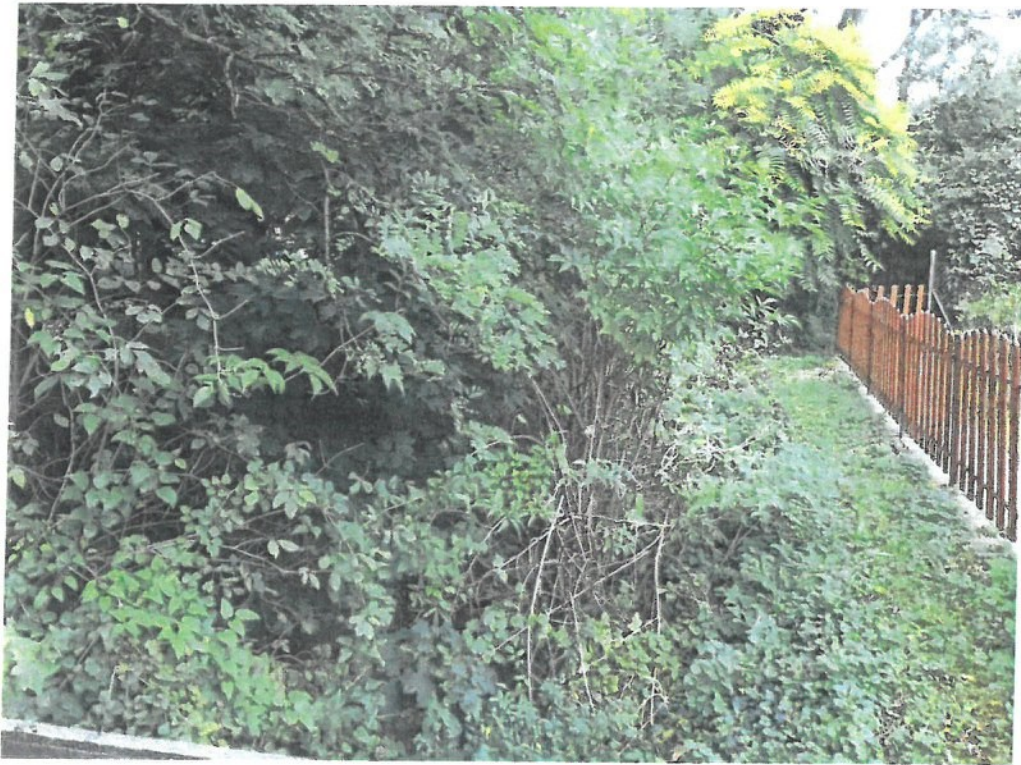
2. Fotó: A Budai út és a Híd út kereszteződésében a lakókerítés melletti szakasz

A 2. fotón látható a dzsungelszerű növényzet a patak partján, melyet Dr. Szilágyi Ferenc is nagyon helyesen megemlít. Sajnos Dukay Igor véleményével nem tudok azonosulni, ui. jelen esetben a patak revitalizáció priori érdeke a jólét funkció. Egy település központjában nem megengedhető, hogy az un. ökológiai érvek felülírják az itt élő emberek elemi szükségletei, azaz rendezett, tiszta, esztétikus és biztonságos környezetet.

Idős fehér akác dominanciájú a terület. Nem arról van szó, hogy nem szeretjük az akácot annak ellenére, hogy adventív faj. Hanem arról, hogy az idős beteg fákat folyamatosan cserélve egy vegyes faállomány (ez nem csak az eltérő fajokra értendő, hanem a fák korára is) hozható létre, mely már szolgálhat ökológiai célokat is, de elsősorban tájlesztétikai és jólét funkciókkal kell, hogy bírjon. Itt inkább park vagy tájépítő szakemberekre lesz szükség, mint ökológusokra.

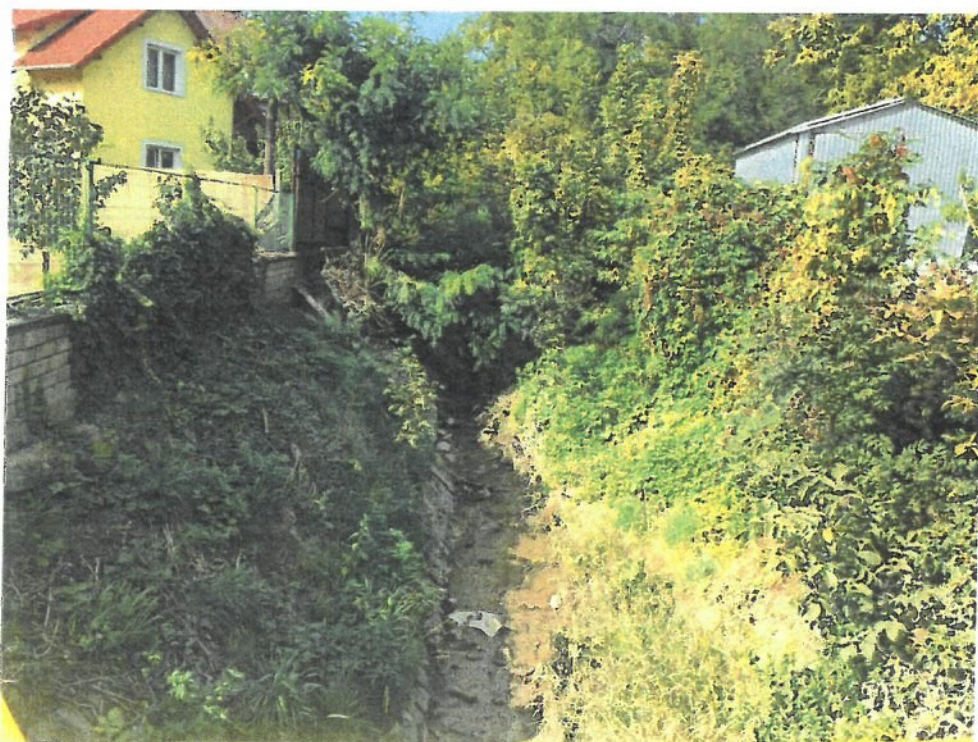
4. fotó: A Fő utca utca hídjáról készül fotó.

A fotón jól látható, hogy a meder befogadó képességével nincs gond. A rézsűk elég meredekké így, mint az 1. fotón látható lépcsőzetességet itt is el lehetne képzelni, kiegészítve azzal a gondolattal, hogy településkertészet szempontjából nagyon szép dolgokat lehetne kialakítani, ezzel lényegesen barátságosabbá téve az amúgy elég kietlen, elhanyagolt patakpartot.

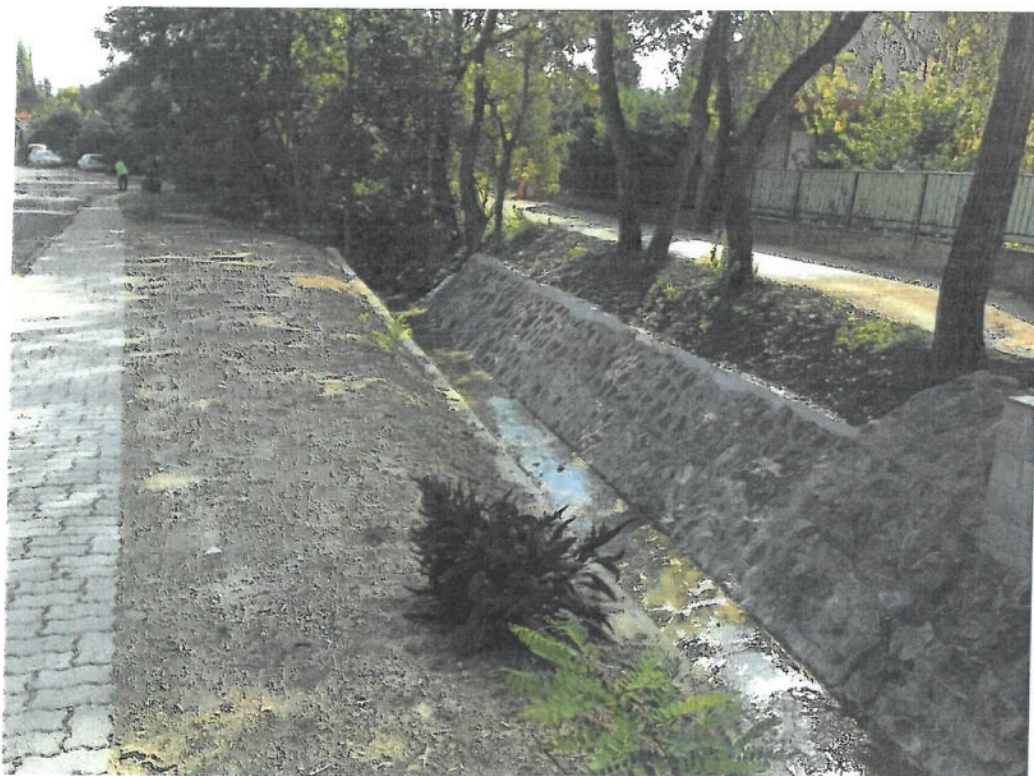
5. fotó: Fő utca Mester utca kereszteződésében, már elkészült beruházás.

A fotó magáért beszél. Megint Dukay Igor véleménye jut az eszembe, mely jelen helyzetben az EU VKI-re hivatkozik. Fontos tudni, hogy a Pilisborosjenői patak nem tartozik a kijelölt víztestek körébe. A másik ezzel kapcsolatos fontos dolog, hogy EU VKI szerint erősen módosított víztestről beszélhetünk. Természetesen egyetértve azzal, hogy minden élőhely esetében figyelembe kell venni annak ökológiáját (is).

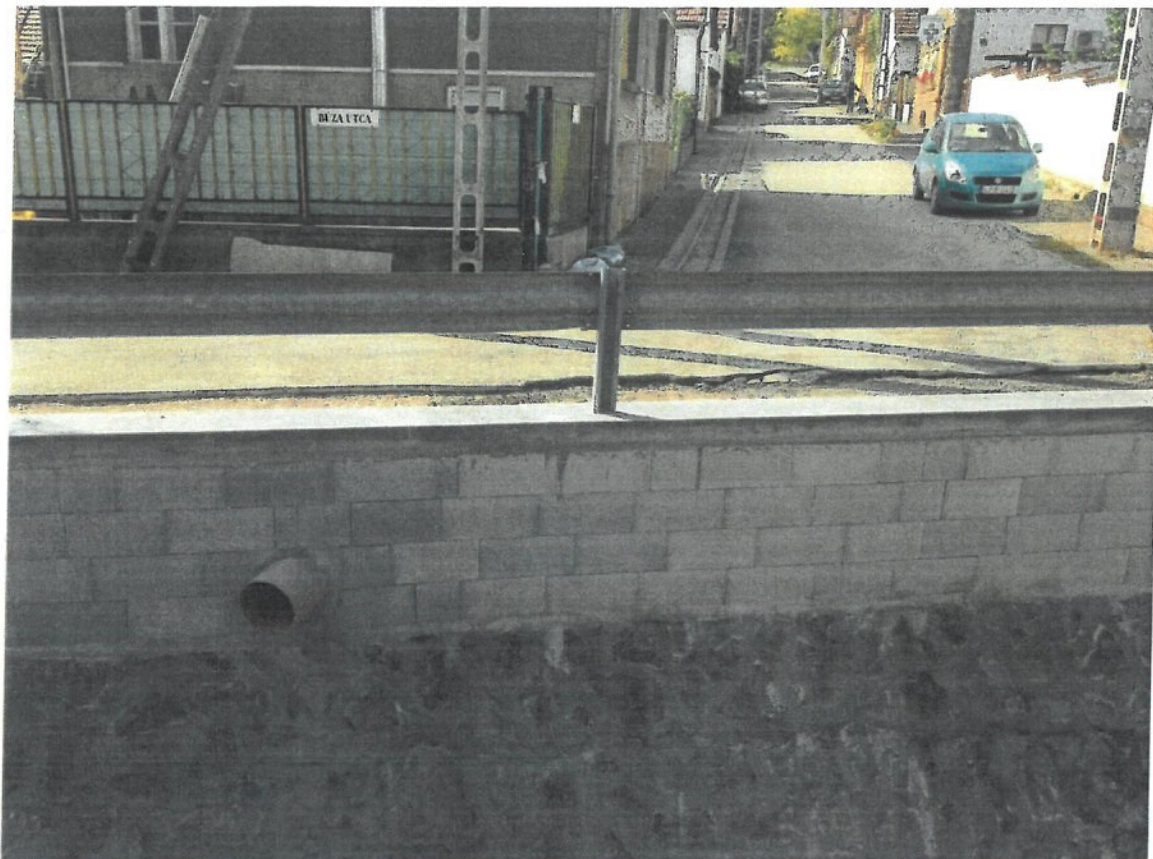
6. fotó: Fő utca Mester utca kereszteződése

A kiépített csapadékvíz elvezetés szerintem szintén magáért beszél amint a fenti fotón látható. Sajnos a patakba nem csak a csapadékvizet, hanem a helyi lakosság a lenyírt fűvet a kertekből rendszeresen a patakba vagy annak szélébe önti, ezzel még jobban elősegíti annak feltöltődését illetve szűkebb átfolyások esetében az erőteljes víz visszatartását, duzzasztást. Itt említeném meg azt a szerintem nagyon fontos dolgot, miszerint a falu patakjának rendben tartása nem csak az Önkormányzat feladata lenne, hanem az ott élők közösségé. Az nagyon rossz gondolkodási mód miszerint „Mi használjuk, Ti pedig tartsátok rendbe”. Ha nem egészséges a közösség, akkor az emberek nem a megoldásokat keresik, hanem a problémákat, azaz állandó problémázás követi egymást a megoldások helyett. Természetesen a közös gondolkodás elengedhetetlen a közös dolgok megoldásához.

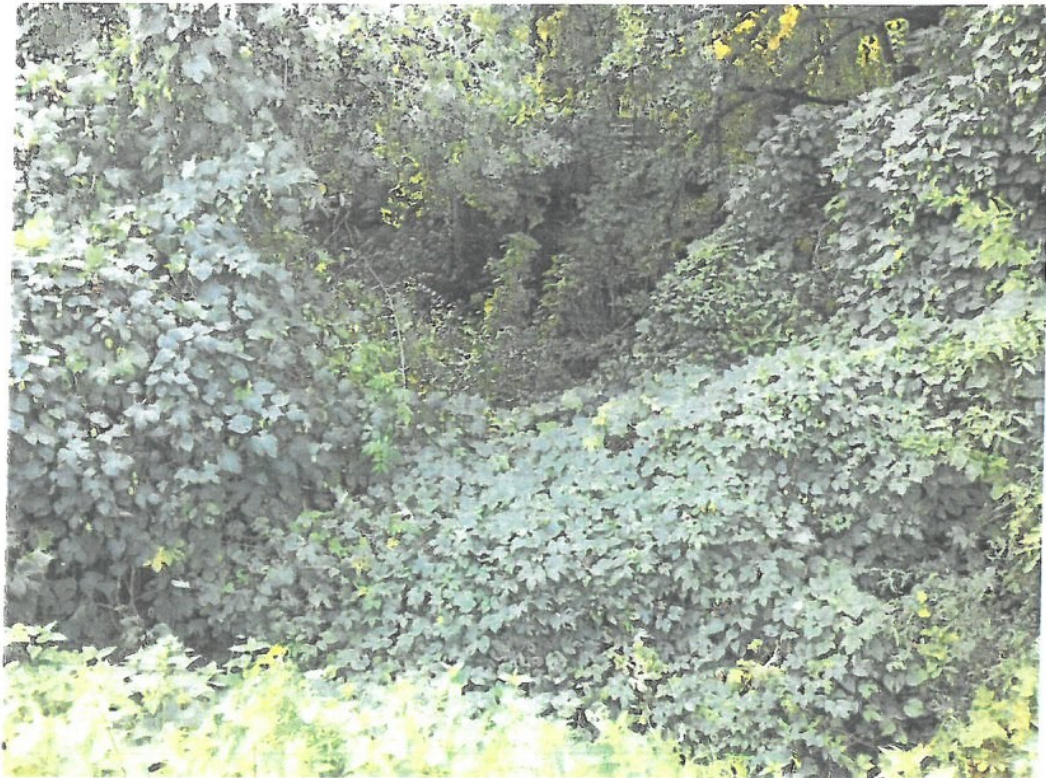
7. fotó: A záportározó a Fő utca és az Agyagbányász utca kereszteződésénél.

Rendkívül elhanyagolt, de potenciálisan a vízrendezés szempontjából nagyon fontos terület. Ennek rendbetételével nagy előrehaladás történik a dolgok rendezésében.

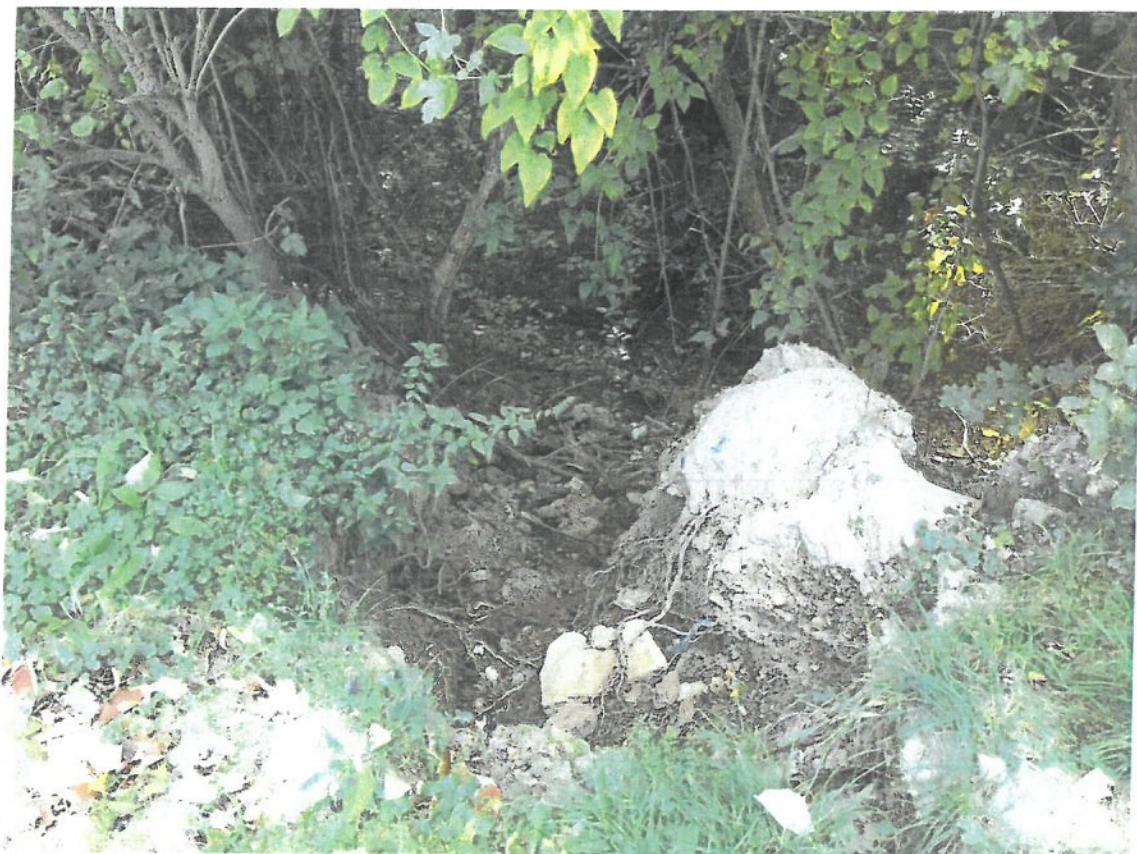
8. fotó: Záportározó egy kicsit lentebbi része.

A fotó jól szemlélteti a víz erejét, amikor magának talál utat. Egy kimosódás. Ezek megoldása természetesen későbbi tervezett beruházási feladatok, ami látható volt a fent említett Önkormányzati anyagban is, ahogy megfelelő és elégséges anyagi források előteremtődnek.
